Geotechnický posudek

Halda Heřmanice – stanovení charakteru
zásypového materiálu uloženého v oddělovací
vzdušné stěně odvalu Heřmanice

ŘÍJEN 2023

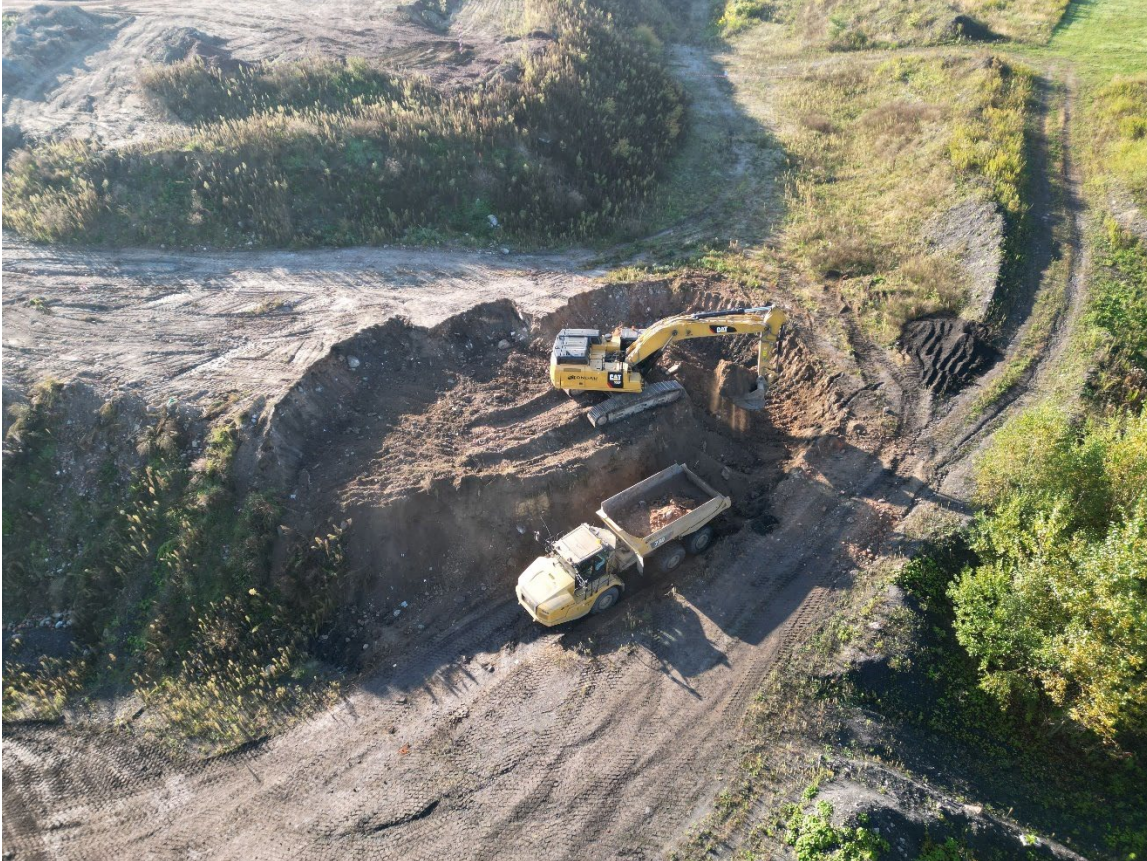
Obr. 1–4 Postup těžby zásypového materiálu
