# **OSTRAVA - Heřmanice**

**Výroba a použití recyklátu**

***Znalecký posudek***

**Prosinec 2023**

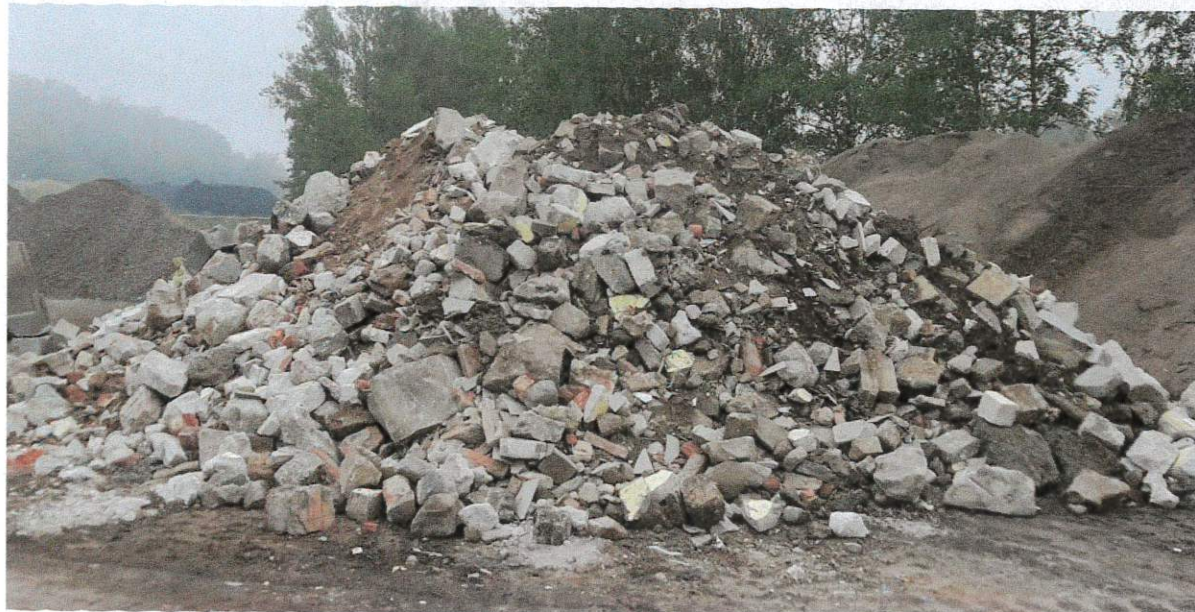
**Obrázek č. 1. - Směsný stavební odpad připravený k úpravě, pohled 1**

Jednalo se o různorodý stavební odpad obsahující kusy betonu, železobetonu, cihel tvárníc, ojediněle kusy dřeva, plasty, papírové obaly, textilie apod.

Přítomná obsluha ručně vytřídila viditelné cizí látky, zejména kusy dřeva, kovy, sklo a plasty, které umístila do přistaveného kontejneru.

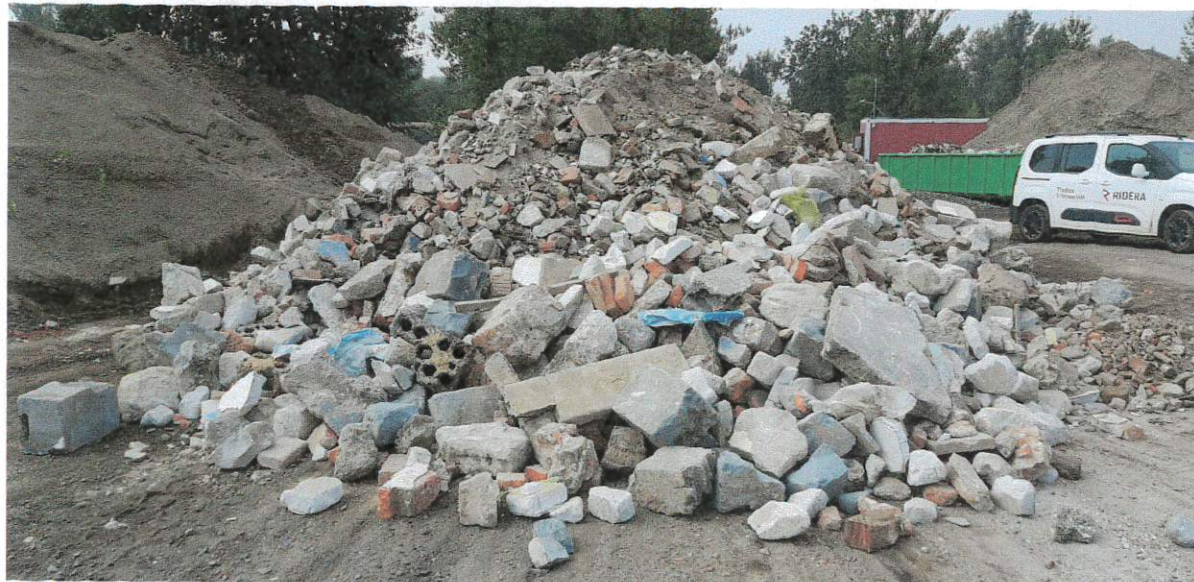
**Obrázek č. 2. - Směsný stavební odpad připravený k úpravě, pohled 2**

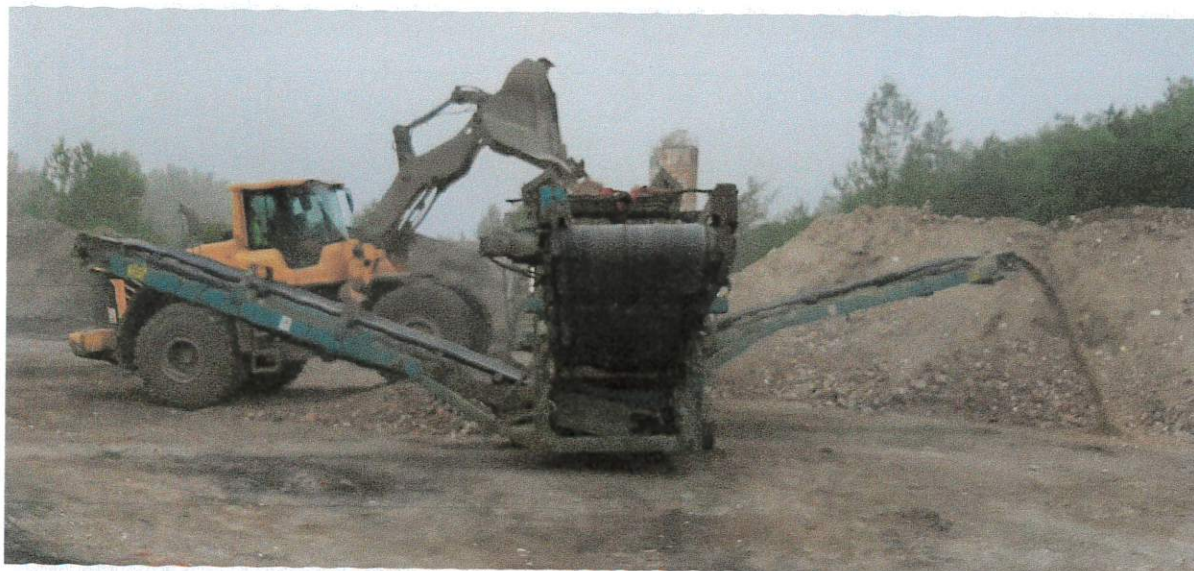
Nakládač typu Volvo 150 (čelní kolový nakládač) postupně nabral z deponie 3 lžíce stavebního odpadu a nasypal je do vstupního zásobníku třídící linky typu POWERSCREEN WARRIOR 1400. Celkové množství upravovaného stavebního odpadu bylo stanoveno váhou, která je součástí nakládače, a činilo 16.5 tuny.

**Obrázek č. 3. - Nasypání odpadu do vstupního zásobníku třídící linky**

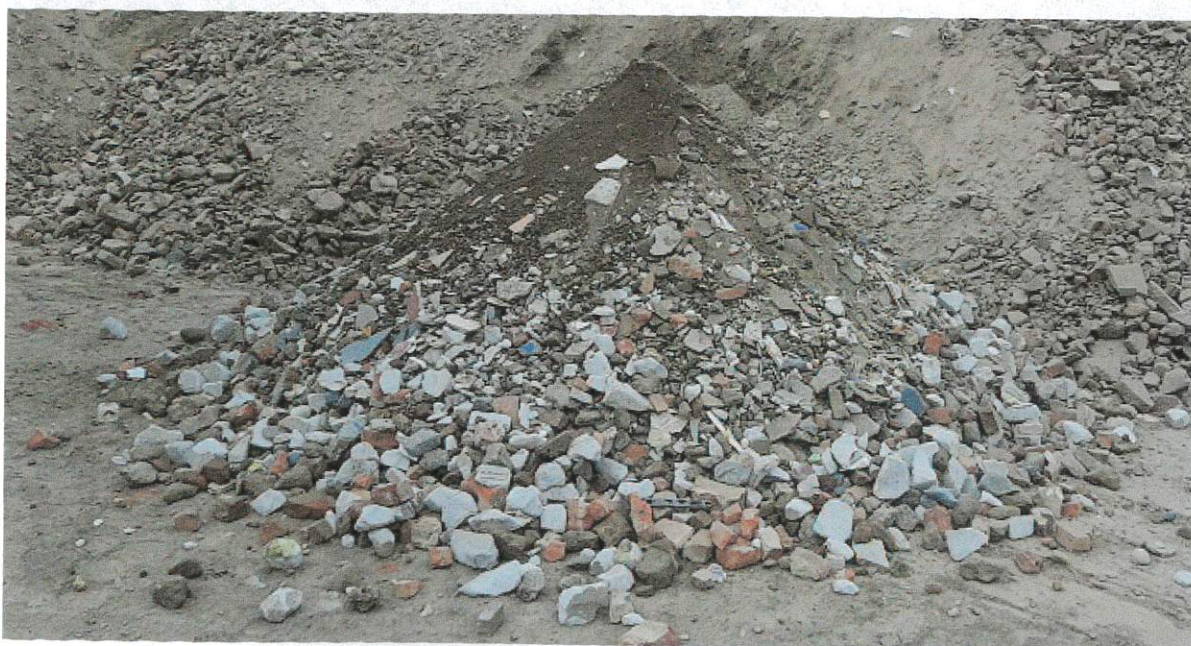
Celkové množství frakce do 125 mm činilo cca 8.300 kg.

**Obrázek č. 4. - Frakce 0 - 125 mm**

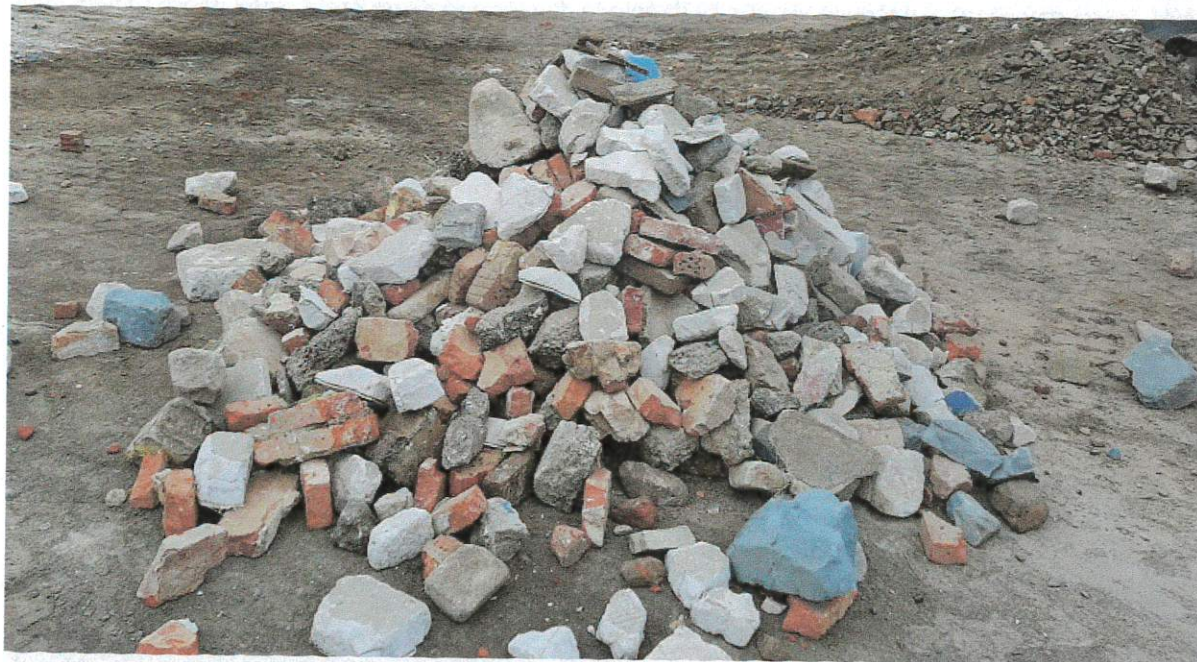
Celkové množství frakce 125 - 400 mm činilo cca 7.150 kg.

**Obrázek č. 5. - Frakce 125 - 400 mm**

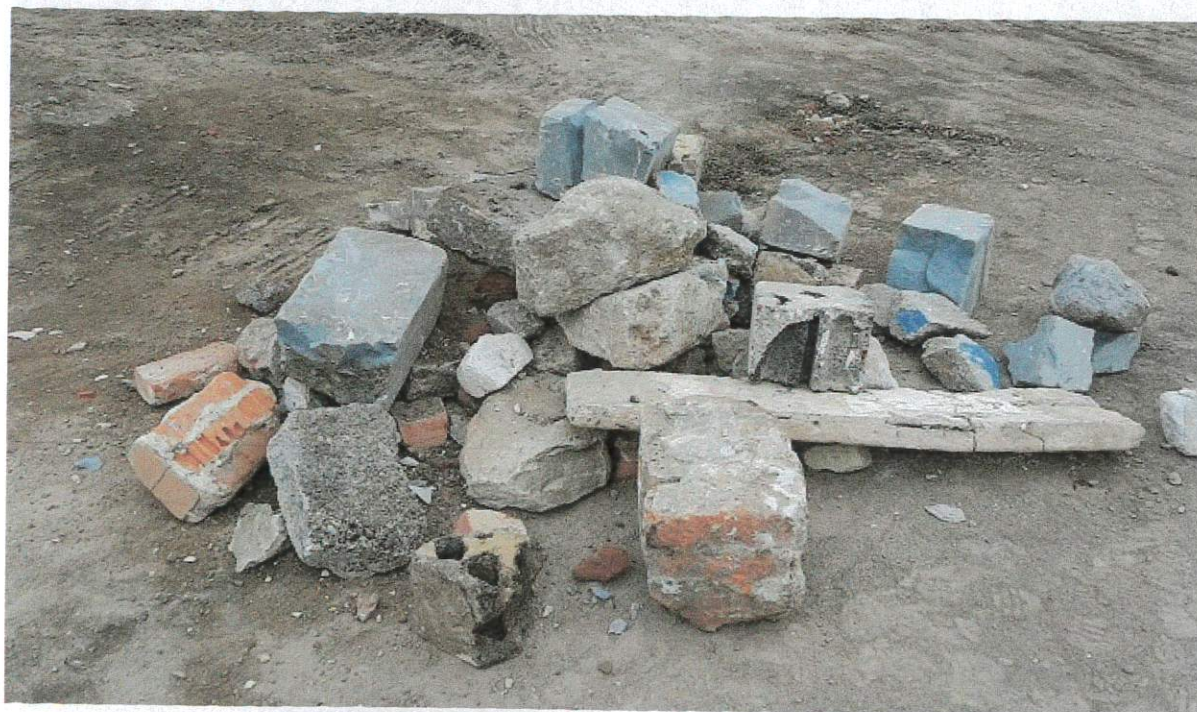
Celkové množství frakce nad 400 mm (nadsítné) činilo cca 950 kg. Frakce nad 560 mm (1.4D) byla zastoupena jednou železobetonovou stropní deskou o hmotnosti 55 kg.

**Obrázek č. 6. - Frakce nad 400 mm (nadsítné)**

Přestože by největší frakce měla obsahovat výhradně kusy nad 400 mm, dochází vlivem nedokonalého technologického procesu i k vynesení menších kusů. Některé menší kusy nepropadnou z nejrůznějších důvodů sítím.

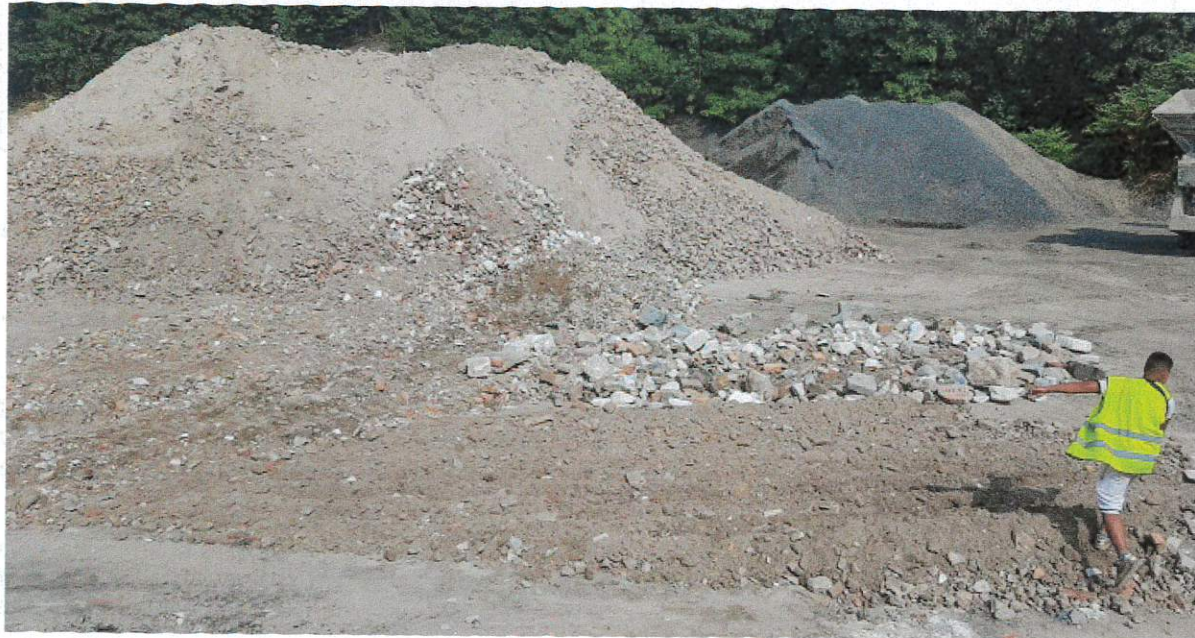
Jednotlivé frakce byly následně rozhrnuty nakládačem na větší plochu a bylo provedeno vytřídění zbytků cizích látek, které by za normálních okolností již zůstaly součástí jednotlivých frakcí. Výše uvedené přitom nemusí být v rozporu s příslušnou normou, neboť harmonizovaný výrobek kamenivo nesmí obsahovat cizí látky (dřevo, sklo, plasty způsobující poruchy při konečném užití harmonizovaného výrobku) pouze v případě, je-li požadováno čisté kamenivo (viz čl. 6.5.4 ČSN EN 12620+A1). Tyto cizí látky byly následně zváženy, přičemž jejich hmotnost byla cca 50 kg (z celkového množství 16.500 kg stavebního odpadu).

**Obrázek č. 7. - Rozhrnuté frakce po roztrídění**

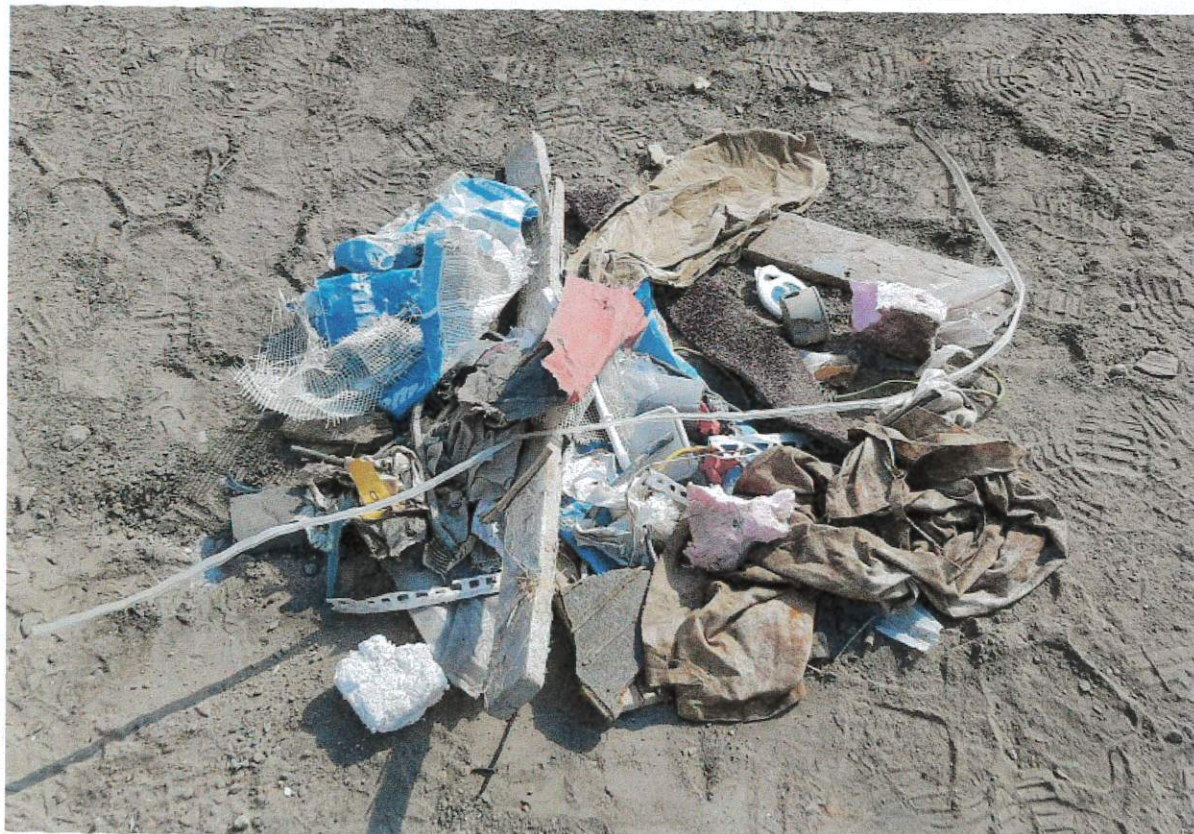
**Obrázek č. 8. - Cizí látky ze všech získaných frakcí (po ukončení procesu)**

Při odhadu případného procentuálního zastoupení takto "uniklých" nečistot je možné vycházet z naměřených hmotností v rámci monitorovaného pokusu. Při něm celkový podíl odstraněných/identifikovaných nečistot představoval hmotnostně cca 0.3 % (tedy cca 45 kg). Zastoupeny byly zejména kusy dřeva, kovy, sklo a plasty, viz Obrázek č. 8.

Nicméně, vzhledem k tomu, že odstraňování nečistot je proces závislý pouze na lidském faktoru a neexistuje žádný mechanizovaný či automatizovaný prostředek, který by tuto činnost zajistil, není možné zcela vyloučit, že se nečistoty ve výsledném výrobku mohou objevit.
